**Archeologische begeleiding van ontgravingswerkzaamheden van De Nieuwe Sluis
te Zwartenberg, gemeente Etten-Leur**

Een Inventariserend Veldonderzoek door middel van proefsleuven, variant Archeologische Begeleiding

V2503

Projectgegevens	
Initiatief	Verbetering regionale keringen
Toponiem / locatie	Zeedijk-oost
Plaats	Zwartenberg
Gemeente	Etten-Leur
Provincie	Noord-Brabant
Opdrachtgever	Waterschap Brabantse Delta Postbus 5520, 4801 DZ Breda
Contactpersoon opdrachtgever	E. van Aart e.van.aart@brabantsedelta.nl
Aannemer	KWS Infra BV in combinatie met Martens en Van Oord Aannemingsbedrijf B.V.
Contactpersoon namens aannemer	C. van der Heiden (MVO) 06 23 75 18 61 c.vanderheiden@mvogroep.nl
Bevoegd gezag	Gemeente Etten-Leur Roosendaalseweg 4, 4875 AA Etten-Leur
Contactpersoon namens bevoegd gezag	J. Verschuren 076 5024483 / joost.verschuren@etten-leur.nl
Deskundige namens bevoegd gezag	Programmabureau Regio West-Brabant Dhr. P.P.J. (Paul) Kimenai, MA 06-21150039, regioarcheologie@west-brabant.eu
Beheer en documentatie	Provinciaal Depot Bodemvondsten Noord-Brabant Vestigia BV <i>Archeologie & Cultuurhistorie</i>
Contactpersoon	M. Meffert 073 6808020 / Mmeffert@brabant.nl

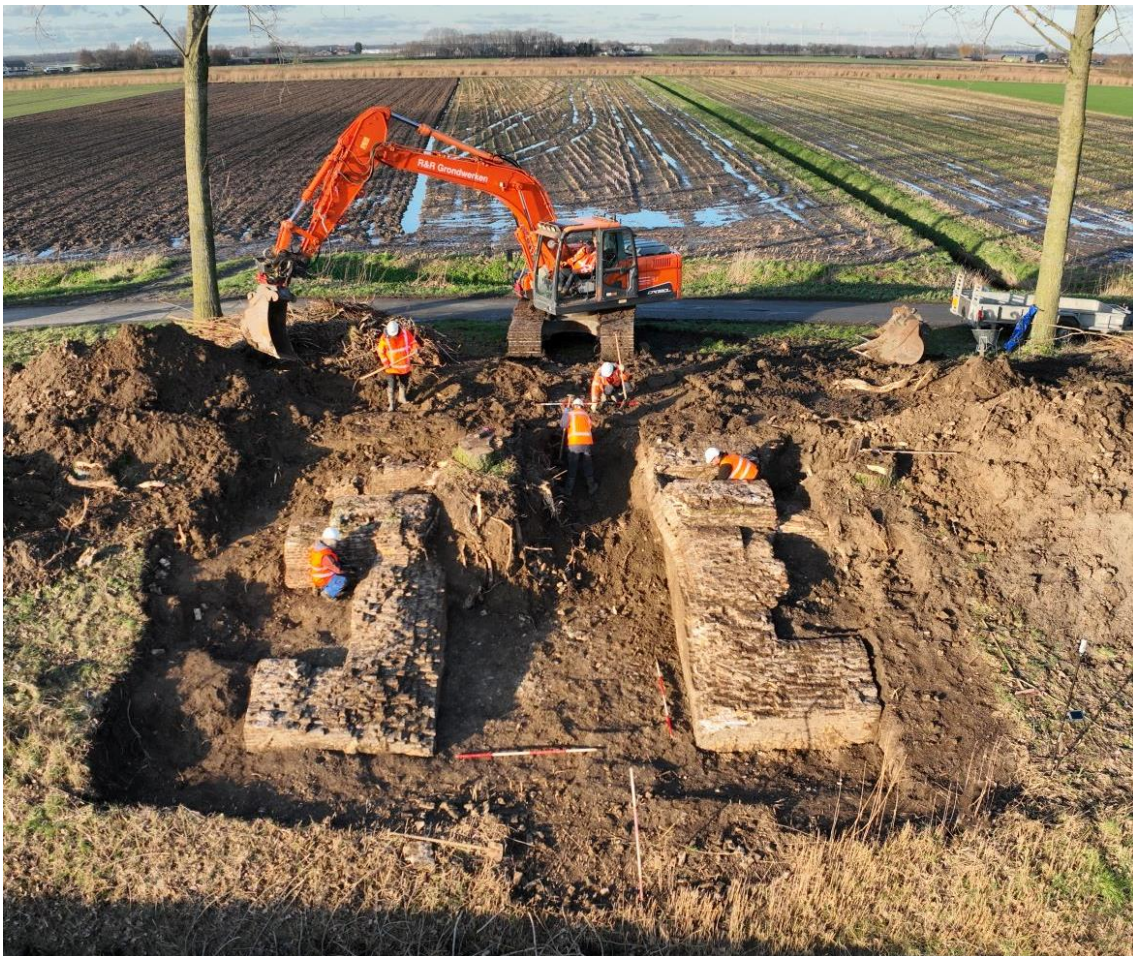
Afbeelding 1: Overzicht van de onderzoekslocatie van De Nieuwe Sluis te Zwartenberg. Foto: BVL de Winter 2023.

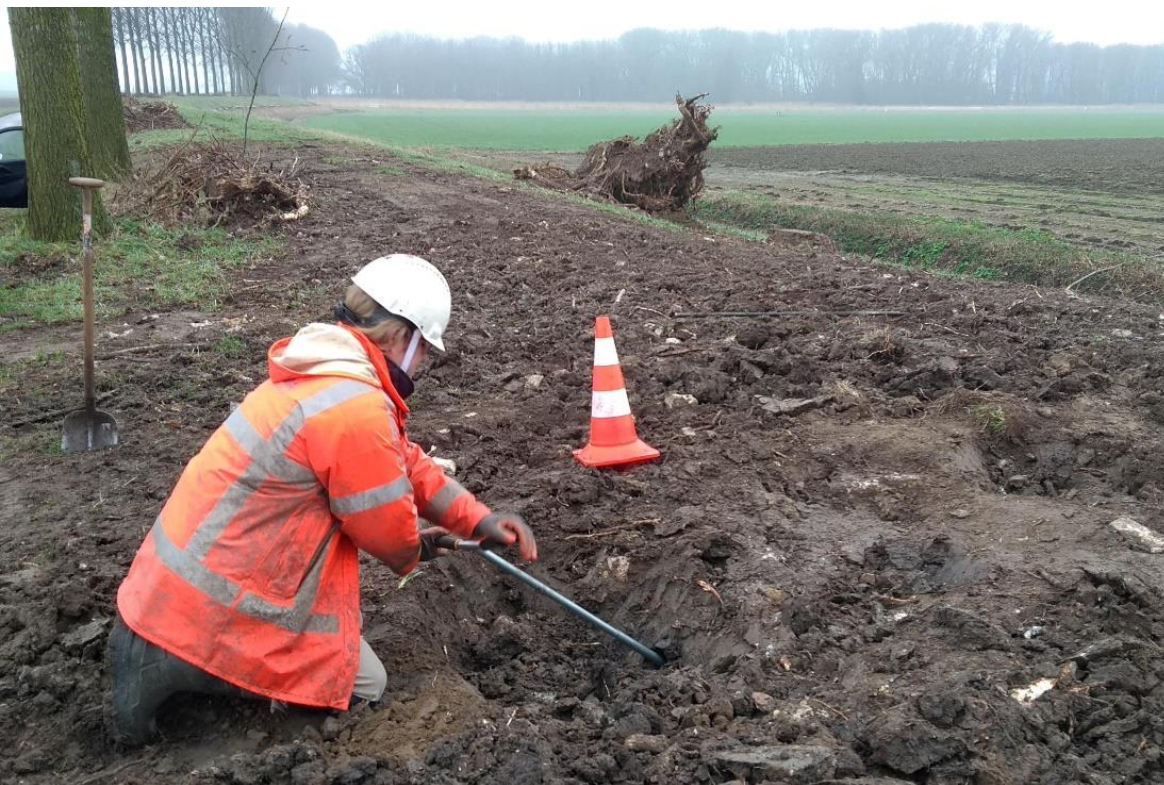
Afbeelding 7: Boring onder de koepel van de weer afgedekte sluis. Foto: Vestigia 2023.

Er zijn op een later moment nog wel boringen gezet in het dijklichaam om te controleren of de ruimte onder de koepel was opgevuld of niet. Een aantal van de boringen moest worden gestaakt vanwege het puin. Uiteindelijk zijn er twee boringen gezet. Er kon tot circa 2,3 m enigszins schuin worden geboord. Daarbij was er zodra onder de koepel werd geboord sprake van een zeer zandig kleipakket. Pogingen om nog verder te boren liepen op niets uit omdat het boorgat vol liep. De vulling was namelijk erg droog en zandig. Omdat de boring schuin is gezet, viel de zandige klei terug het gat in bij het eruit trekken van de boor. Wel lijkt hiermee te zijn vastgesteld dat in elk geval een deel van de sluis is dichtgegooid met een vrij homogeen pakket van bruine, zandige klei. Van de boringen is geen beschrijving gemaakt omdat er sprake was van één homogene vulling. Het dijklichaam bestaat uit een of meerdere ophogingslagen van een donkergrijze kleigrond.

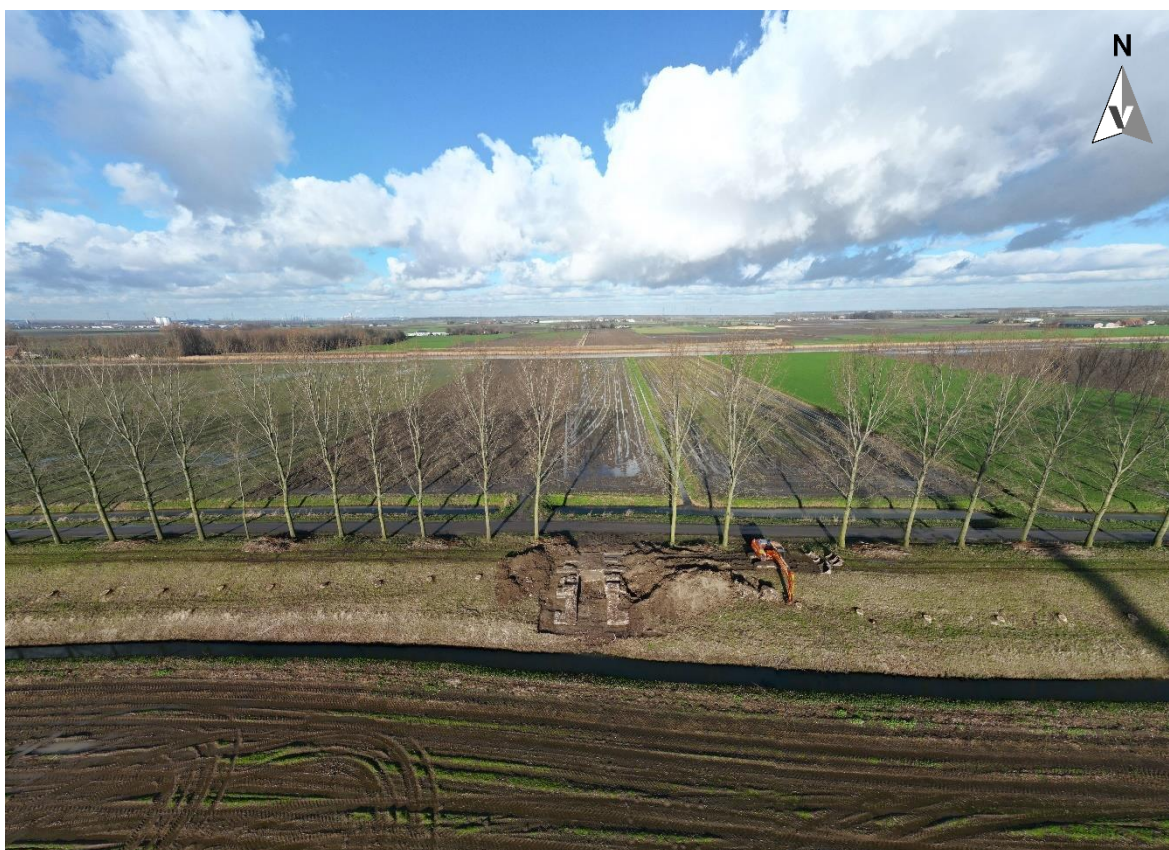
Afbeelding 8: Ligging van de sluisconstructie in de Zeedijk met op de achtergrond de Mark. De foto is richting het noorden genomen. Foto: BVL de Winter.

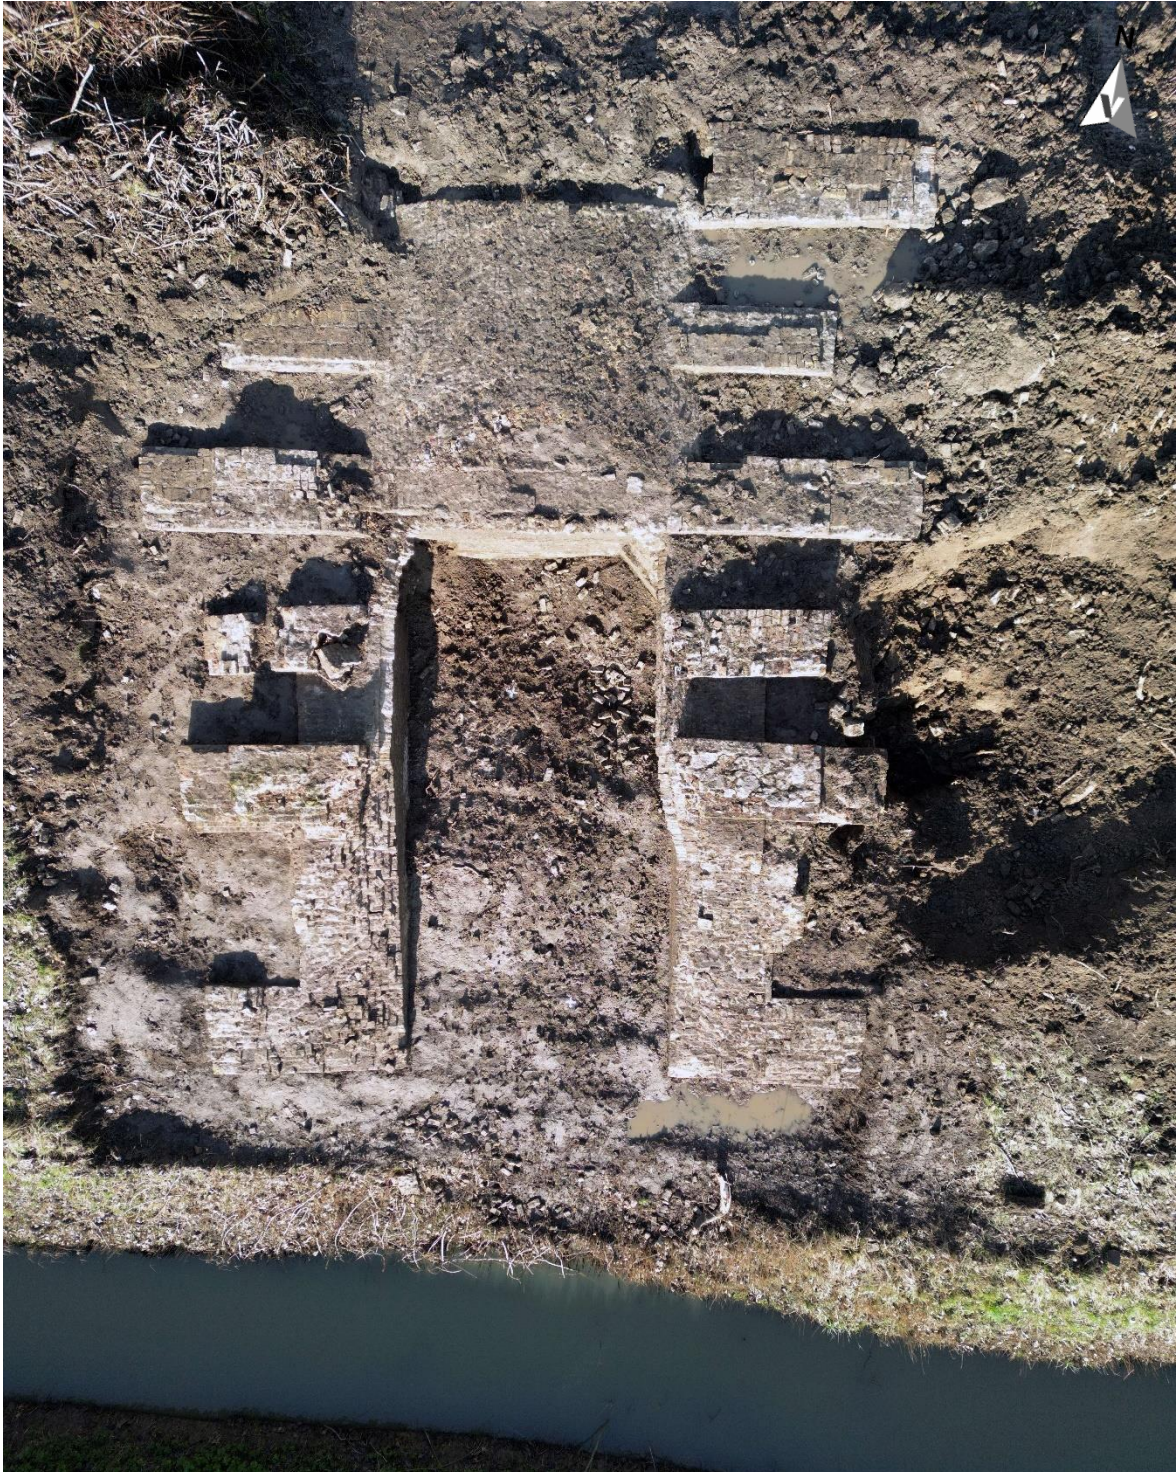
Afbeelding 9: Bovenaanzicht van de sluisconstructie. Noorden is aan bovenzijde van de foto. Foto: BVL De Winter.

Het onderzoek bestond uit één proefsleuf, werkput 1, waarbinnen de sluisconstructie lag. De sluisconstructie bestaat uit twee sluismuren. Aan de bovenzijde worden deze muren, daar waar de dijk ligt, met elkaar door een koepel verbonden, waardoor de duiker wordt gevormd. Aan de buitenzijde van

de sluismuren zijn aan elke zijde tenminste zes steunberen geplaatst. Hiervan is tijdens het onderzoek slecht de bovenzijde vrij gelegd. Omdat het noordelijk deel niet is vrij gelegd is onduidelijk hoe de noordzijde van de sluis eruit heeft gezien (Afbeelding 9 en 10).¹⁵

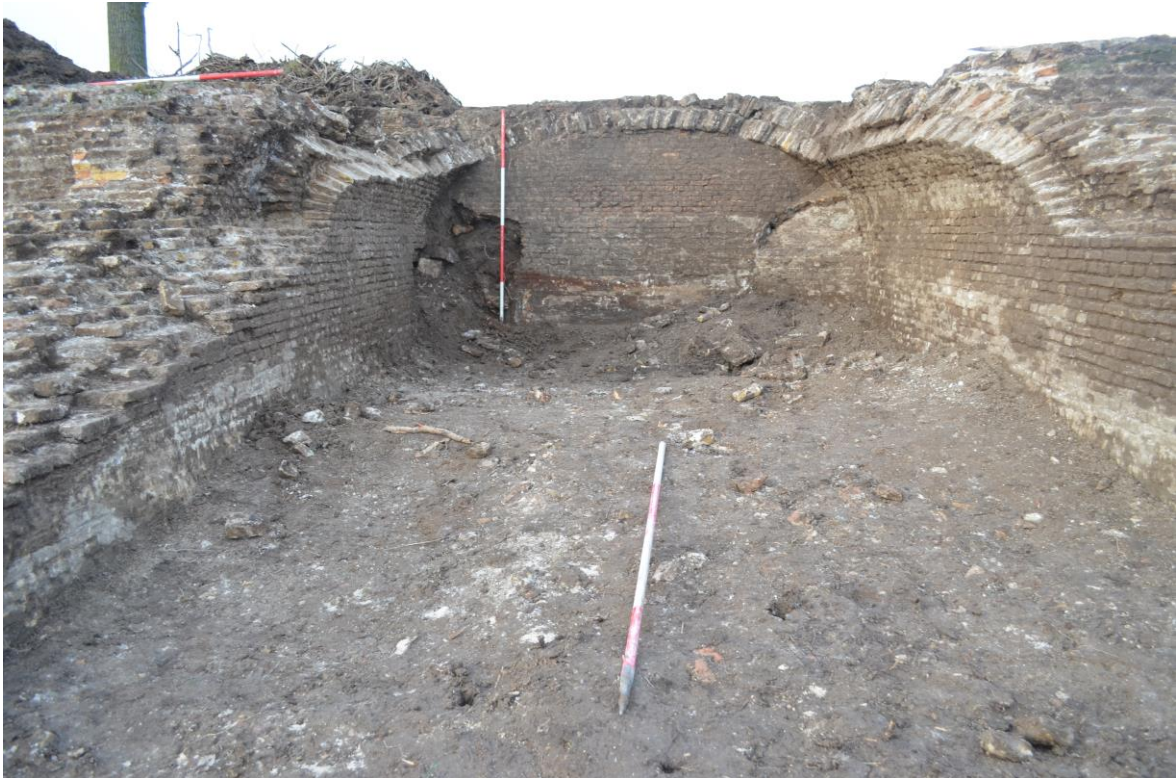
Over de sluisgang is een koepelgewelf (S5) aangebracht (Afbeelding 13). Dit koepelgewelf is opgebouwd uit dezelfde IJsselstenen als de wanden (ca. 17, 7,5x4 cm) en zijn in koppenverband / halfsteensverband gelegd. De koepel bestaat uit een twee-steens laag waarbij de stenen op hun smalle zijde zijn aangebracht. De boog van het gewelf is geen egaal en gelijk verlopende boog, maar heeft aan de zijkanten een iets steiler verlopend karakter en is in het midden veel vlakker van aard. De aanzet van het gewelf is aan de binnenzijde van de sluisgang op ca. 0,48 m +NAP. Ten opzichte van de aansluitpunten heeft het gewelf een boogconstructie waarbij de binnenzijde van de boog op het hoogste punt een NAP-hoogte heeft van ca. 1,64 m +NAP.

Afbeelding 13: Aanzicht in de sluisgang naar het noorden, waarbij het koepelgewelf en dwarswand duidelijk is. Foto: Vestigia.

Er is geen specifieke sluitsteen of rij van sluitstenen op de top van het gewelf aanwezig. De afwezigheid van een specifieke sluitsteen kan ook wijzen op dat wat nu als aanzicht van het gewelf is gedocumenteerd niet het oorspronkelijke aanzicht of frontmuur is geweest. Het gewelf zal dan langer richting de zuidzijde zijn geweest. Gezien het licht rondlopende karakter van de bovenzijde van de sluiswanden in de sluisgang kan worden geconcludeerd dat het gewelf tot nagenoeg vooraan de sluisgang aanwezig zal zijn geweest. Vanaf 3 meter vanaf de zuidzijde van de sluisconstructie is de aanzet van het gewelf nog zichtbaar. Vermoedelijk heeft dit doorgelopen tot vooraan de sluis. Zo is er enkele kilometers naar het westen in de Goudbloemsedijk ook een sluisje gelegen, de Hoevense Wielen, gemeente Halderberge.¹⁷ Deze sluis lijkt een vergelijkbare opbouw te hebben en kan als referentie hiervoor dienen (Afbeelding 14).

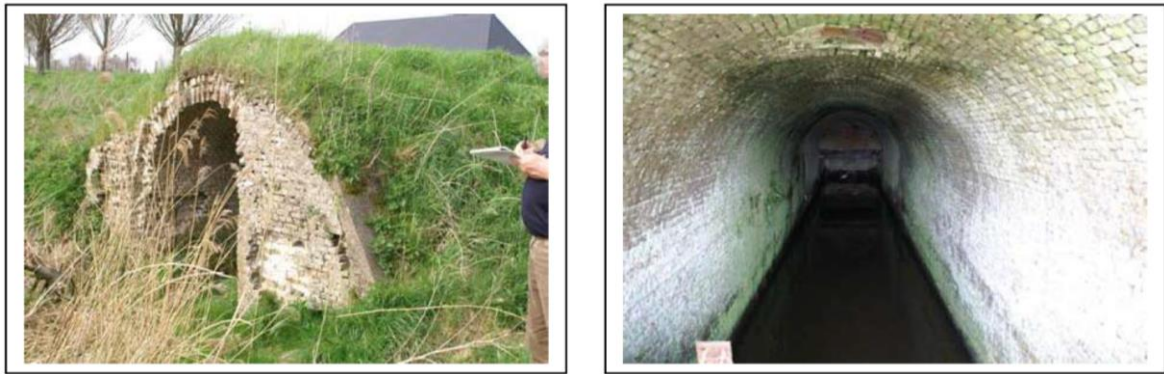
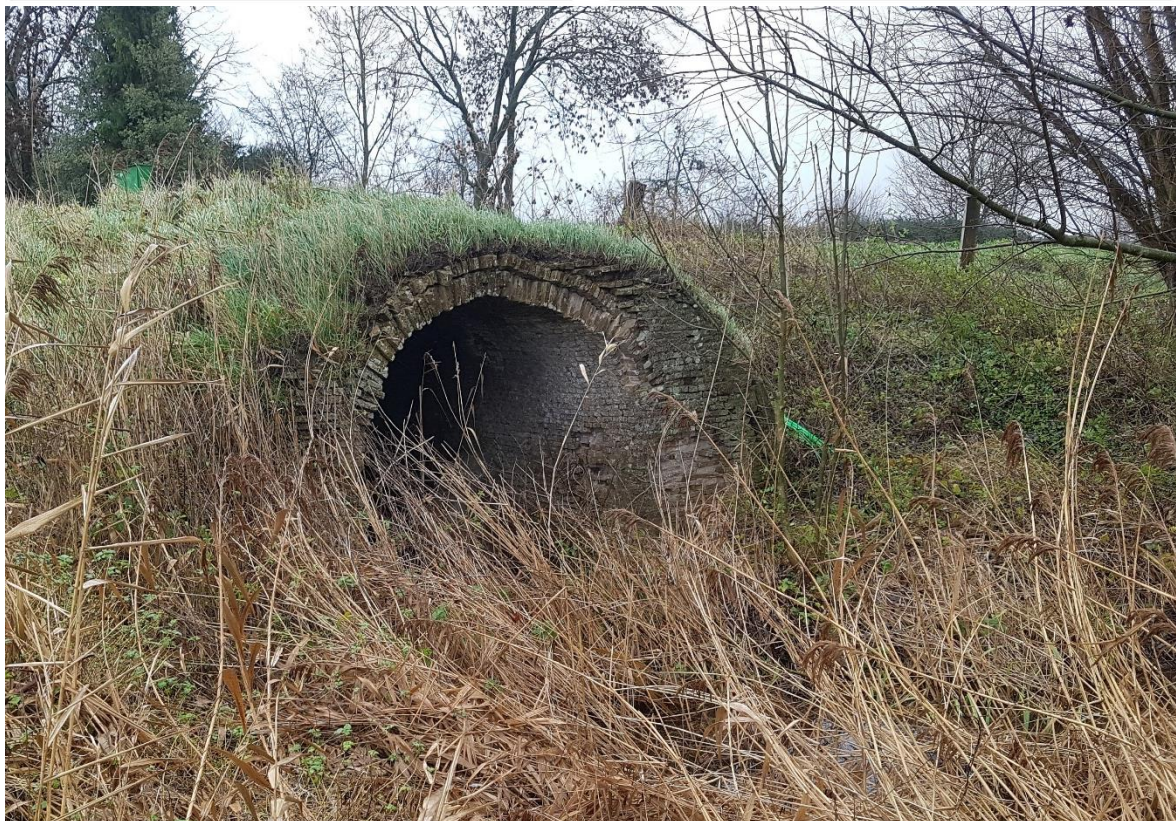
Afbeelding 14: De sluisconstructie Hoevense Wielen, een duikersluis of heul met een vergelijkbare metselwerk en gewelfconstructie. Foto: Waterschap Brabantse Delta.

In de sluisconstructie van de Hoevense Wielen lijkt ook een keerwand in de sluisgang aanwezig (Afbeelding 14, foto rechtsboven). Bij het bouwhistorisch onderzoek is deze wand alleen middels een foto gedocumenteerd en kan daarmee slecht als parallel voor deze duikersluis worden gebruikt.

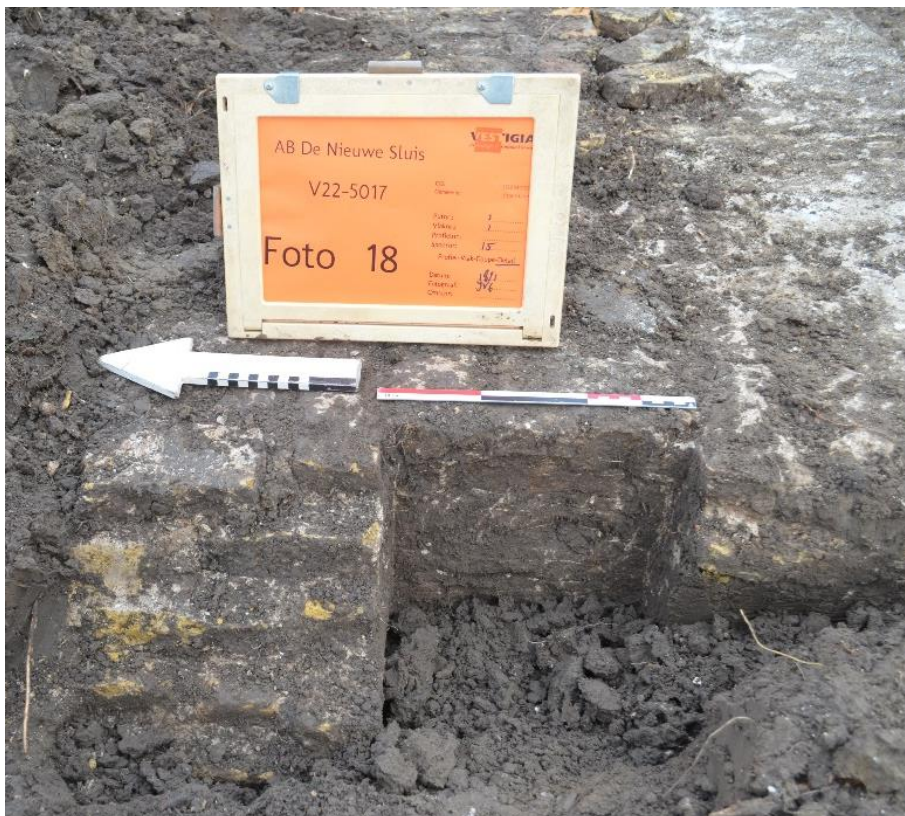
Aan de westelijke zijde van de steunbeer S15 is een sponning aanwezig (Afbeelding 15). De sponning heeft een afmeting van ca. 20x30 cm en is verticaal aangebracht in de steunbeer. Vermoedelijk heeft het gefungeerd als sleuf voor het verticaal begeleiden van een schuif. Een schuif, bestaande uit een constructie van houten balken en planken, kon in de sluisdoorgang worden neergelaten of opgehaald om het water vanuit de Mark tegen te houden. Het is een zwaarder middel dan het openzetten van de sluisdeuren die daarmee de lagere waterstanden en de in- en uitstroming van het water kon reguleren. De tegenoverliggende sponning is niet aangetroffen aangezien ter hoogte van de verwachte locatie een takkenbos lag die niet verwijderd mocht worden in verband met mogelijke aanwezige beschermde fauna. De overzijde van S15 is daarom niet onderzocht, maar gezien de hoogte van het maaiveld bestaat de kans wel dat deze resten daar nog in de ondergrond aanwezig zijn.

Afbeelding 15: De inkeping in de steunbeer aan de noordoostzijde van de sluis. Foto: Vestigia 2023.

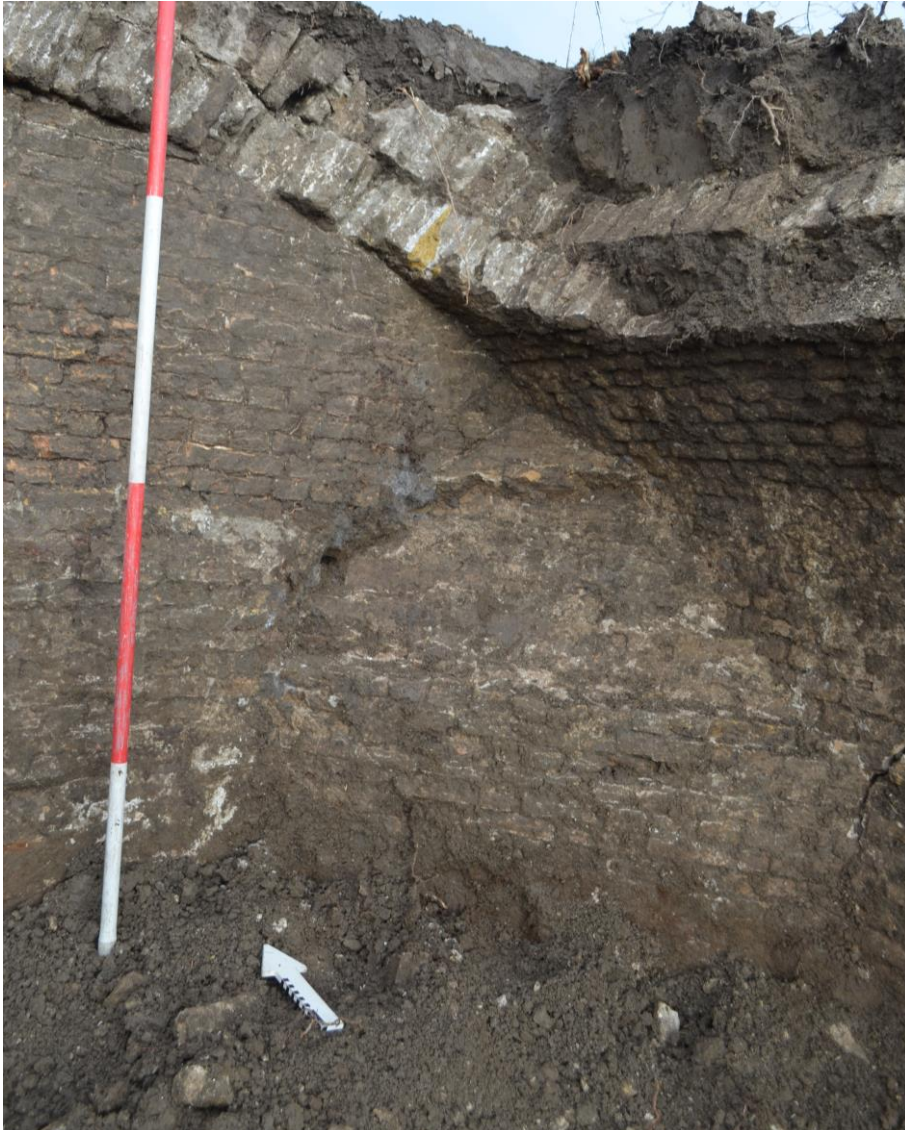
Aan de oostelijke zijde van de sluisgang is tegen de landzijde van de keerwand een koepelvormige steunbeer aangebracht (Afbeelding 16). Deze steunbeer vormt een kwartronde steun op de overgang van de sluiswand naar de dwarswand in de sluisgang en versterkt daarmee de dwarswand. De steunbeer is, net zoals de dwarswand, tegen de sluiswand, maar in verband met de keermuur gemetseld ter ondersteuning van de keermuur en de sluismuur. Daardoor wordt de druk op de zwakke overgang van dwarswand naar sluiswand weggenomen. De opbouw en samenstelling van deze steunbeer is identiek aan die van de dwarswand.

Afbeelding 16: De koepelvormige steunbeer in de sluisgang, op de overgang van de sluiswand (rechts) en de dwarswand (links). Foto: Vestigia 2023.

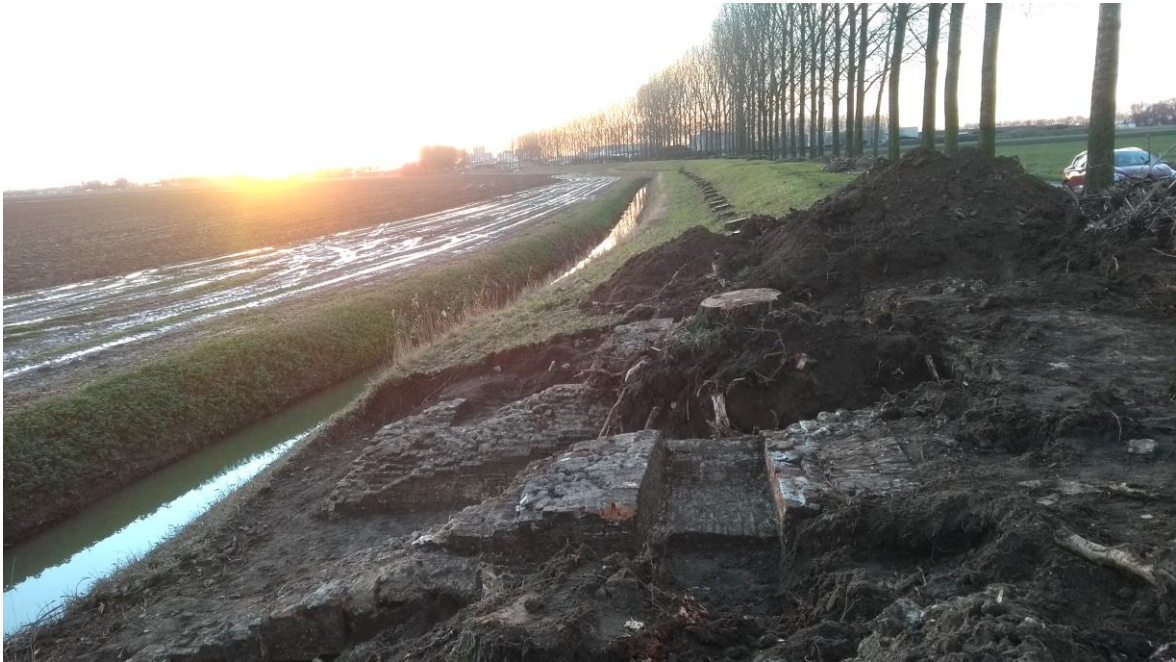
Aan de zuidzijde is een groot deel van de sluisconstructie weggebroken. De breuklijn van het muurwerk volgt nagenoeg het oppervlak van het dijklichaam (Afbeelding 17); de resten van het muurwerk kwamen op sommige plekken al direct tussen het gras in beeld en op andere delen al na 10-15 cm afgraven van de grasmat.

Afbeelding 17: De vrijgelegde sluisconstructie, al aanwezig vlak onder het oppervlak. Maar ook de bomen staan direct in of naast de sluisgang. Foto: Vestigia 2023.

Zowel op het talud van de dijk als bovenop de dijk hebben bomen gestaan (Afbeelding 17). Deze bomen stonden ook vlak naast de sluisconstructie en zelf ook in de sluisgang (Afbeelding 18). Dit heeft ook schade aangebracht aan de sluisconstructie. De wortels van de bomen groeien diep in de bodem waardoor deze het niveau van de sluisconstructie hebben bereikt. Daardoor zijn door het steeds groter, langer en dikker worden van de wortels scheuren of breuken aangebracht en zijn delen van de muren ontzet en uit elkaar gedrukt. Bij het verwijderen van deze boomkluiten is het merendeel van de wortels eerst weggezaagd om extra ontzet van het muurwerk te voorkomen.

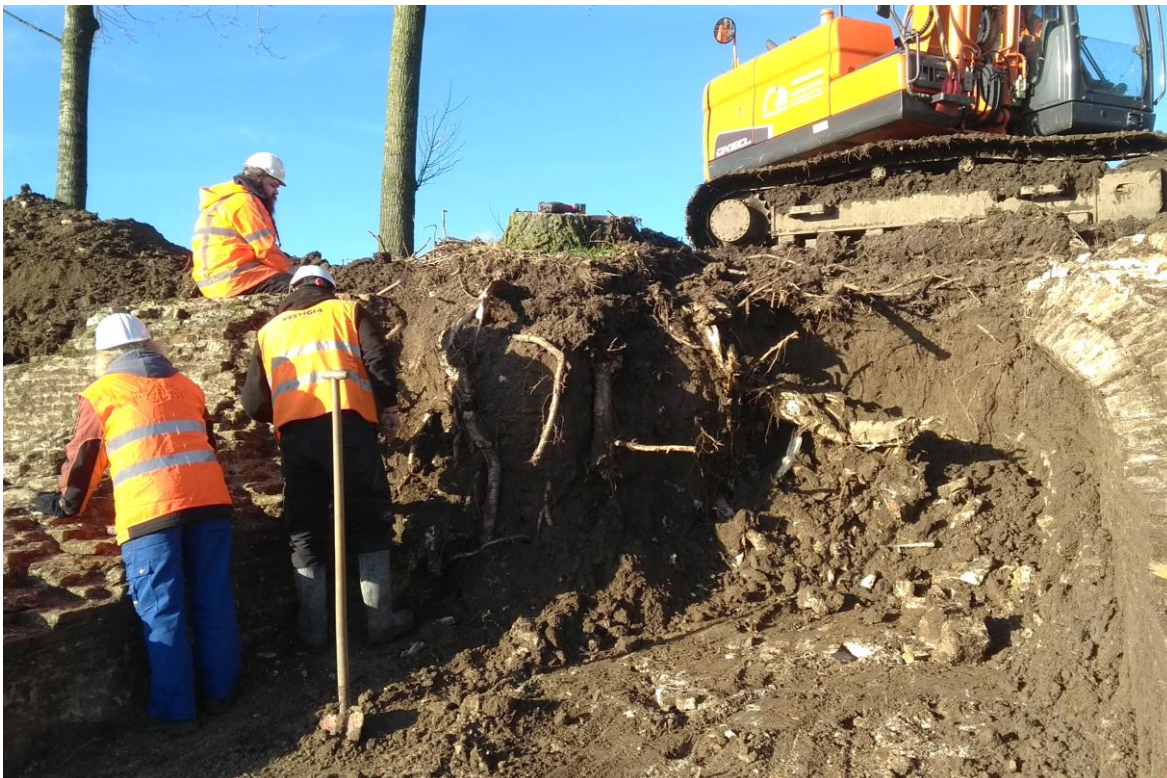
Afbeelding 18: In de sluisgang heeft tot kort voor het onderzoek nog een grote populier gestaan, waarvan het wortelstelsel deels in de sluiswand was gegroeid. Foto: Vestigia 2023.

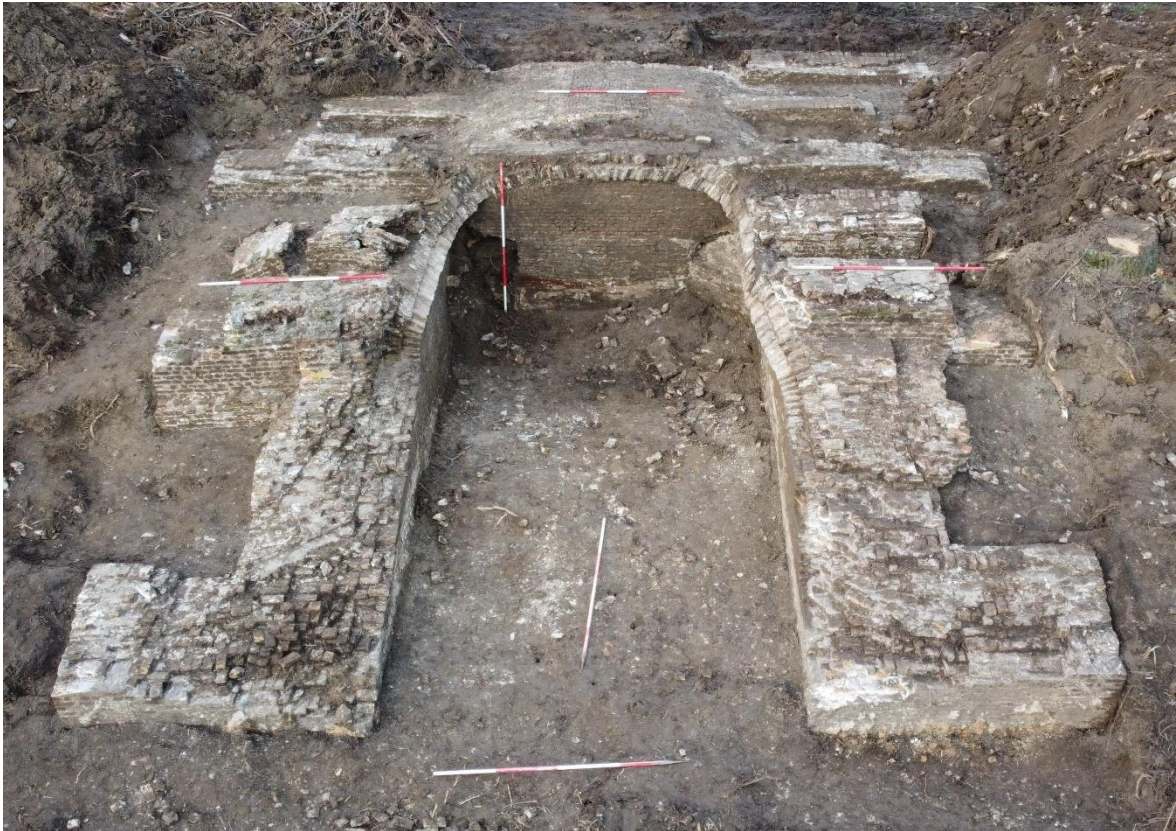
Afbeelding 21: Overzicht van de blootgelegde muurwerken. Foto: Vestigia.

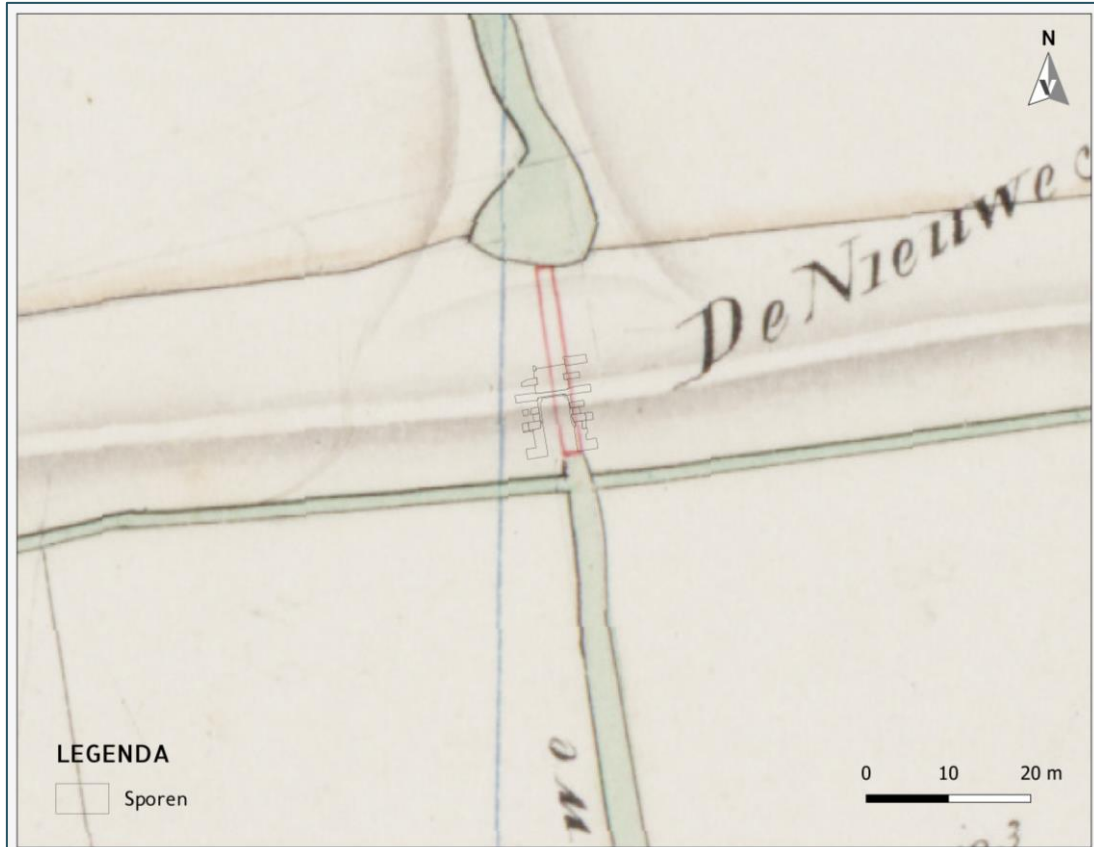
Afbeelding 22: De ASK op de kadastrale minuut van 1811-1832. Bron: Vestigia 2023 & Beeldbank RCE.

De duiker is zeker tot aan het begin van de 19^e eeuw nog in gebruik geweest en gedocumenteerd als 'De Nieuwe Sluis', gebaseerd op de vermelding op de kadastrale minuut uit die tijd (Afbeelding 22).

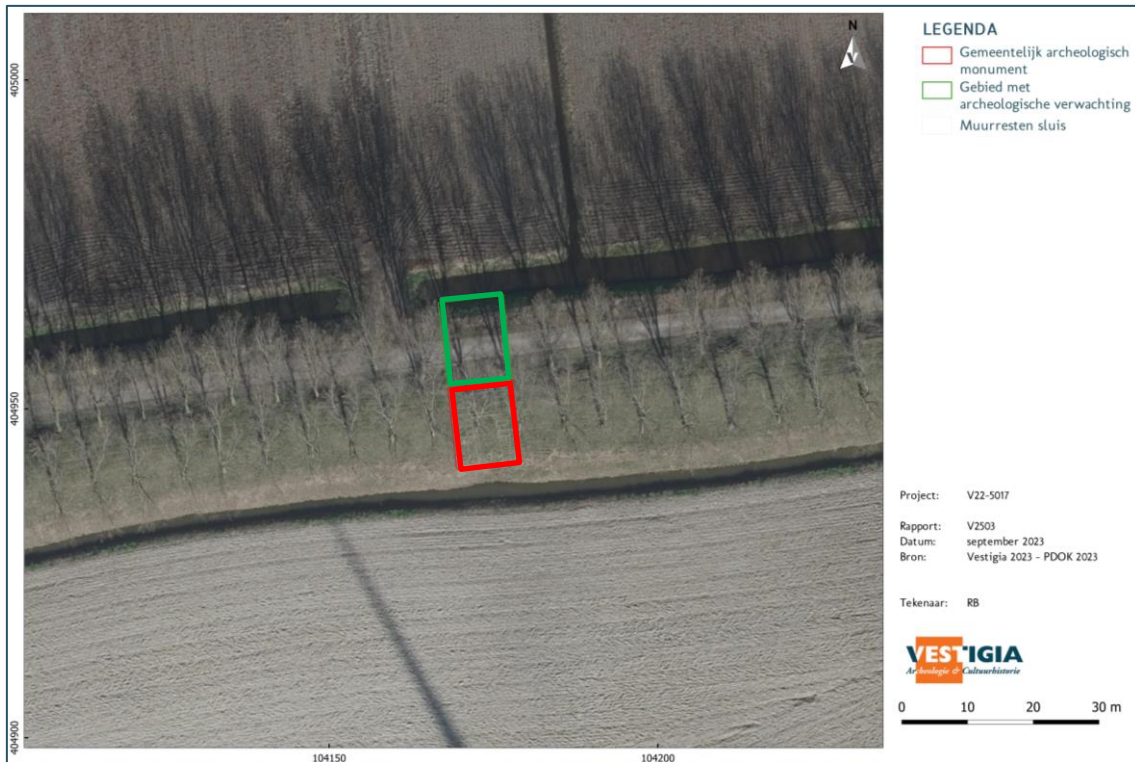
Afbeelding 24: Advieskaart voor de locatie van de sluisconstructie. Bron: Vestigia 2023.

Aangezien de sluis goed bekend is uit historische bronnen en er met diverse middelen wel naar de locatie van de sluisconstructie is te verwijzen en de resten in goede staat in de bodem nog aanwezig zijn, concludeert *Vestigia Archeologie & Cultuurhistorie* dat de sluis behoudenswaardig is en *in situ* dient te worden behouden. Voorgesteld wordt de sluisconstructie tot zover deze is vastgesteld bij het onderzoek als een archeologisch monument aan te wijzen. Het noordelijke deel van de sluis is echter niet onderzocht, maar de resten worden daar wel verwacht; hiervoor geldt een zeer hoge archeologische verwachting (Afbeelding 24). Het is aan het bevoegd gezag, gemeente Etten-Leur, om dit advies om te zetten in een besluit en het terrein daarna als een archeologische monument en zone met een zeer hoge archeologische verwachting op te nemen binnen de gemeentelijke beleidskaarten en bestemmingsplannen opdat de resten van ‘De Nieuwe Sluis’ als waterstaatkundig erfgoed blijven behouden.
