Breytt fyrirkomulag gatnamóta Sæbraut – Skeiðarvogur/Kleppsmýrarvegur

Slysaúttekt á gatnamótum Sæbrautar og Skeiðarvogar.

Umferðaröryggi Sæbraut Kleppsmýrarvegur

Umferðaröryggismat aðgerða við gatnamót Sæbrautar og Kleppsmýrarvegur

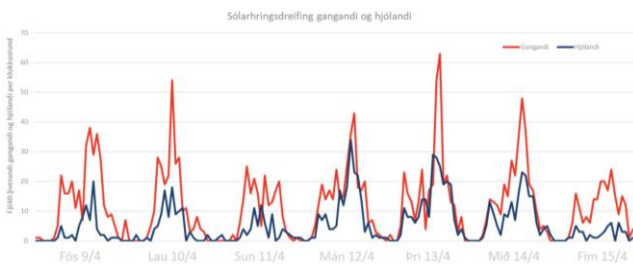
MYND 6 Til vinstri, dreifing gangandi og hjólandi vegfarenda yfir gatnamótin á sólarhring, háannatími er ekki sá sami og hjá akandi. Til hægri fjöldi gangandi sem þveruðu gatnamótin talningatímabilinu (vikan 9-15 apríl 2021).

Talningarnar sýna að háannatími gangandi og hjólandi við gatnamótin er ekki sami og háannatíma akandi. Hins vegar var ákveðið að notast við hámarksfjölda gangandi og hjólandi í líkaninu og háannatíma akandi.

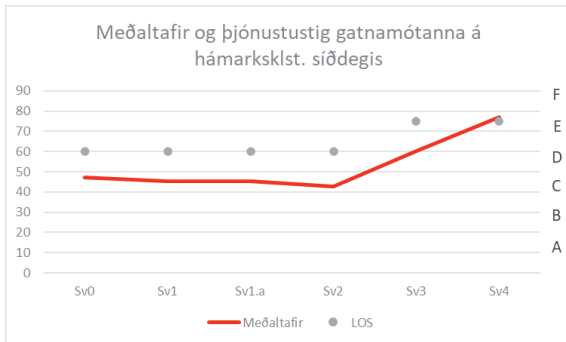
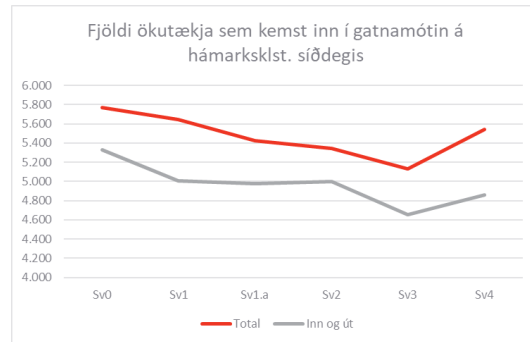
MYND 7 Til vinstri: meðaltafir og þjónustustig gatnamótanna miðað við hámarksklukkustund síðdegis fyrir skilgreindar sviðsmyndir. Til hægri: fjöldi ökutækja sem kemst í gegnum gatnamótin á hámarksklukkustund síðdegis og fyrir mismunandi sviðsmyndir.

Niðurstöður úr afkastaútreikningum sýna að meðaltafir við gatnamótin aukast töluvert milli sviðsmynda og eins minnkar fjöldi ökutækja sem kemst í gegnum gatnamótin (mynd 7).

Lítill sem enginn munur er á meðaltöfum gatnamótanna milli sviðsmynda 1 og 1a sem gefur til kynna að auðvelt ætti að vera að fjarlægja akrein á Kleppsmýrarvegi til austurs án þess að það hafi afgerandi áhrif á afköst gatnamótanna. Hins vegar sýna niðurstöður að raðir geti aukist á Kleppsmýrarvegi. Eins er ekki mikill munur milli sviðsmynda 1 og 2 en töluverður munur á afköstum fyrir sviðsmyndir 3 og 4, þ.e. þegar varðar vinstri beygjur eru settar á Kleppsmýrarveg og Skeiðarvog.
