Provning av metoder för snöborttagning vid takmonterade solelanläggningar

RISE ETC-Rapport: 2021–23

2021-11-23

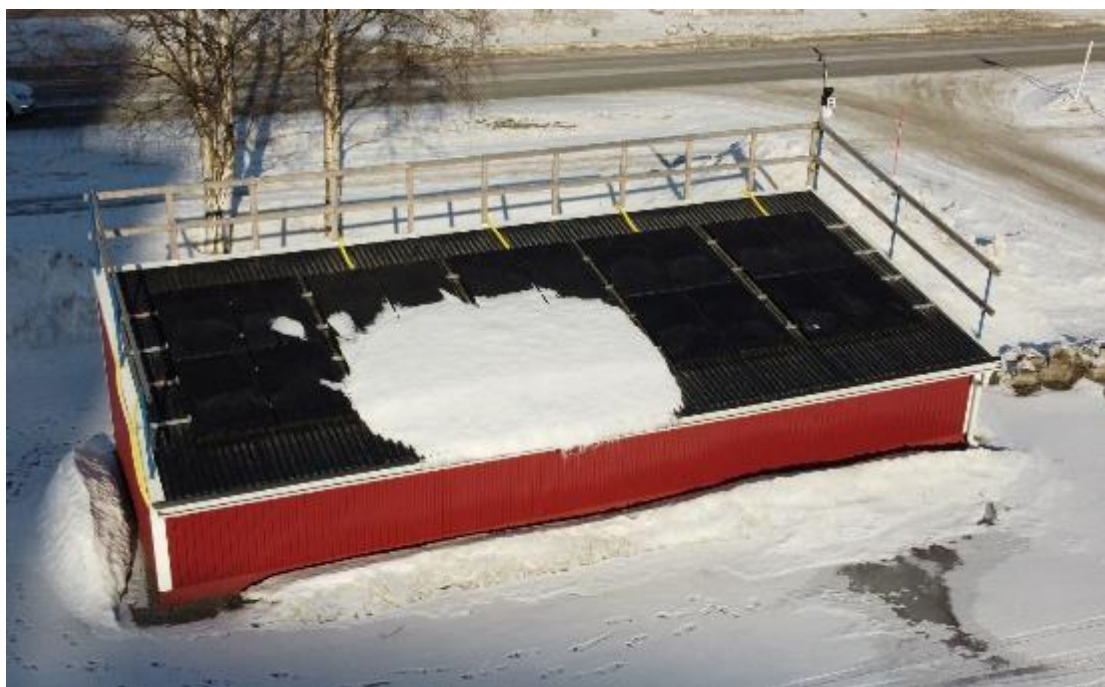
Figur 1: testanläggningen den 10 mars 2021 kl. 13:20.

Under hösten 2019 konstruerades en 5x12m byggnad med ett 14°-lutande pulpettak på parkeringen utanför RISE ETC:s lokaler i Piteå (65,3°N). Taklutningen valdes för att motsvara ett låglutande garagetak och bli ett värstafallscenario där mycket snö kan ansamlas utan att enkelt glida av. Det 12-meter breda taket är riktat mot syd och har plats för 20 solcellsmoduler av standardstorlek (1x1,7m). Till sydväst om anläggningen finns pappers- och massabruket *Smurfit Kappa* vars byggnader skuggar anläggningen från ungefär kl. 14, se Figur 1. Detta gör att den naturliga avsmältningen från mars och framåt inte blir fullt lika påtaglig som för en helt oskuggad anläggning.

Takets nedre kant är 1,2 meter högt, längs med kortsidor samt övre långsida finns räcken som permanenta fallskydd. I ett av de övre hörnen sitter en väderstation av typen *Davis Vantage Pro2* som mäter temperatur, vindstyrka, vindriktning, relativ luftfuktighet och regn med 5 minuters intervall. Under vintern 2020/2021

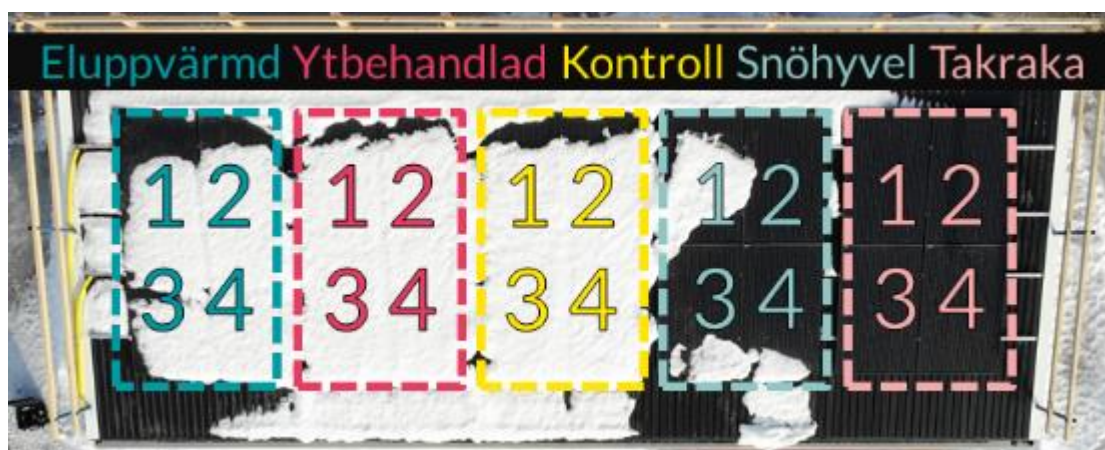
Figur 2: de olika modulgruppernas placering och modulernas interna numrering.

Samtliga moduler var under vintern 2019/2020 av typ *Longi LR6-60PB-305M*, vilka är monokristallina kiselmoduler bestående av 60 solceller med en framsida av härdat glas och en svart folie på baksidan. Ramen består av aluminium och är 35 mm djup, den framträder 2 mm från glasets nivå och profilen av kanten mot glaset är rundad. Modulerna är certifierade enligt IEC 61215 för en homogen och statisk snölast på 5400 Pa. Modulerna delades upp i fem grupper med fyra i vardera fördelade på två rader. De monterades längs samma skenor mitt på taket med cirka 20 cm mellan varje grupp, se Figur 1. Infästningspunkterna på modulerna är enligt montagetillverkarens specifikationer. En grupp användes som kontroll, där ingen snöborttagningsmetod tillämpades, medan resterande fyra grupper blev tilldelade varsin snöborttagningsmetod. Figur 2 visar gruppernas placering och interna numrering.

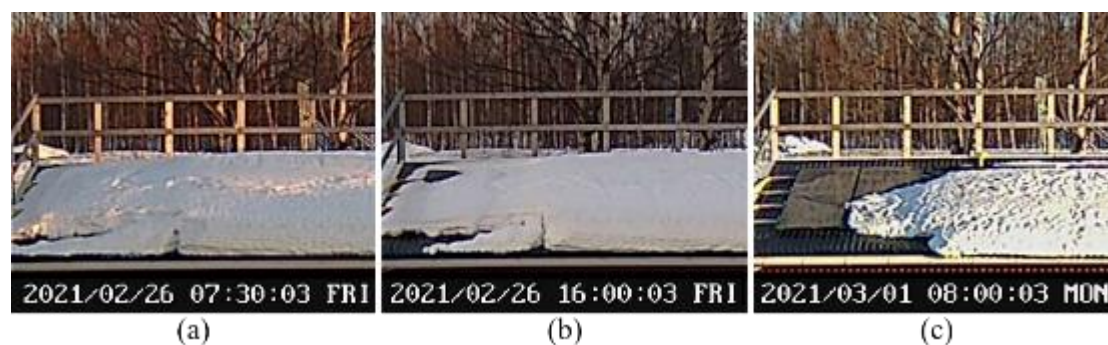
Figur 4: (a) anläggningen innan den sista eluppvärmningen, (b) efter eluppvärmning, (c) efter helgen när den mesta återstående snön smält undan naturligt från modulgruppen.

Viss variation observerades i snöns ansamling på taket. Mindre snö ansamlades närmast takets kanter och mer snö ansamlades på takets nedre halva. Det vill säga att mest snö, och därmed tyngst snölaster bedöms ha ansamlats på den nedre modulraden och de centrala grupperna, se Figur 3 och Figur 4 (a).

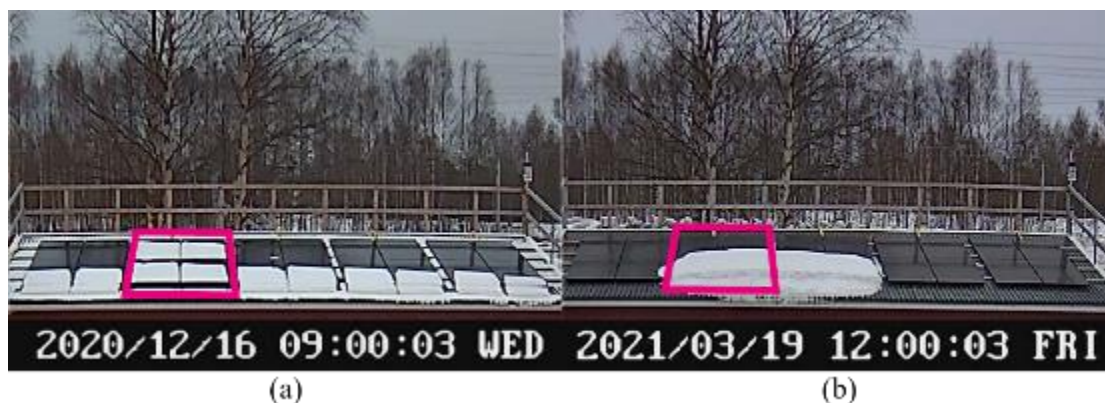
Figur 5: ytbehandlad SoliTek-grupp i rött, vid två tillfällen; (a) tunt lager blöt snö som sannolikt hålls kvar av ramkanterna; (b) snömängd som täcker både ytbehandlad och kontrollgrupp långt in på våren.

För de ytbehandlingar som testades observerades ingen reducerad snöackumulering. SoliTek-modulerna presterade snarare sämre än kontrollmodulerna och detta beror sannolikt på utformningen av modulramens kant mot glaset. Två exempel presenteras i Figur 5.

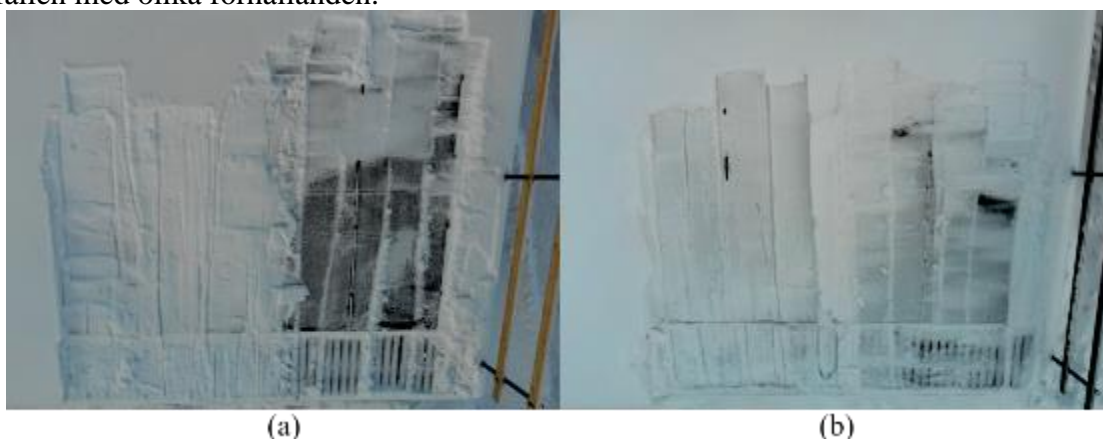
Figur 6: modulgrupper efter mekanisk snöborttagning; (a) 2020-02-07, grov och sockrig snö med skare gjorde att snön vid snöhyvelgruppens topp inte kunde avlägsnas, takrakans grupp blev nästan helt snöfri; (b) 2021-01-25, finkornig, vindpackad och torr snö kunde tas bort effektivt med snöhyvel men fjädringen i teleskopskaftet gjorde det svårt att ta undan den översta snön, takrakan kunde inte ta bort den sista finkorniga snön från modulerna.

Takrakan efterlämnade generellt sett lite snö tillsammans med den frost och is som satt fast på modulglaset. Figur 6 visar hur mycket snö som inte kunde tas bort vid två tillfällen med olika förhållanden.

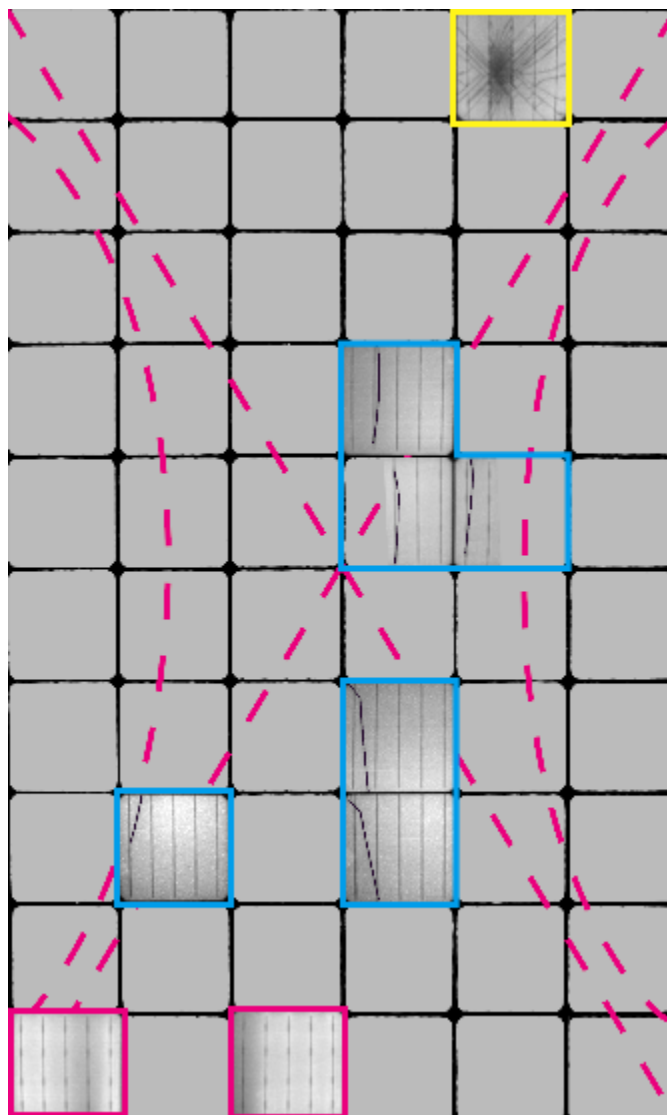
Figur 10: de identifierade cellskadorna från olika moduler och deras placering sammansatta i en schematisk modul: i gult den krossade cellen från Figur 8 (c); i blått de potentiella belastningssprickorna från Figur 9, sprickorna har markerats med svart för bättre synlighet; i rött de defekta strömskenorna från Figur 8 (a) och (b). De rödstreckade linjerna visar det typiska sprickmönstret för homogena belastningar.

De skadade cellerna från Figur 8 och Figur 9 är sammanställda i Figur 10 för att visa vart på respektive modul som skadorna uppstått. Vid homogena belastningsskador är det typiskt att sprickor bildar ett X-mönster över modulen (Köntges et al., 2014; Seigneur et al., 2019), vilket sprickorna här har en tendens att göra. Sprickorna har inte medfört några isolerade och mörka områden, vilket innebär att elektronerna från områden runt sprickorna kan ledas till strömskenorna. Elproduktionen från dessa celler är därför sannolikt inte märkbart lägre än intilliggande celler och modulen i sig kan förväntas fortsatt producera el. På sikt kan det finnas risk att sprickorna propagerar så

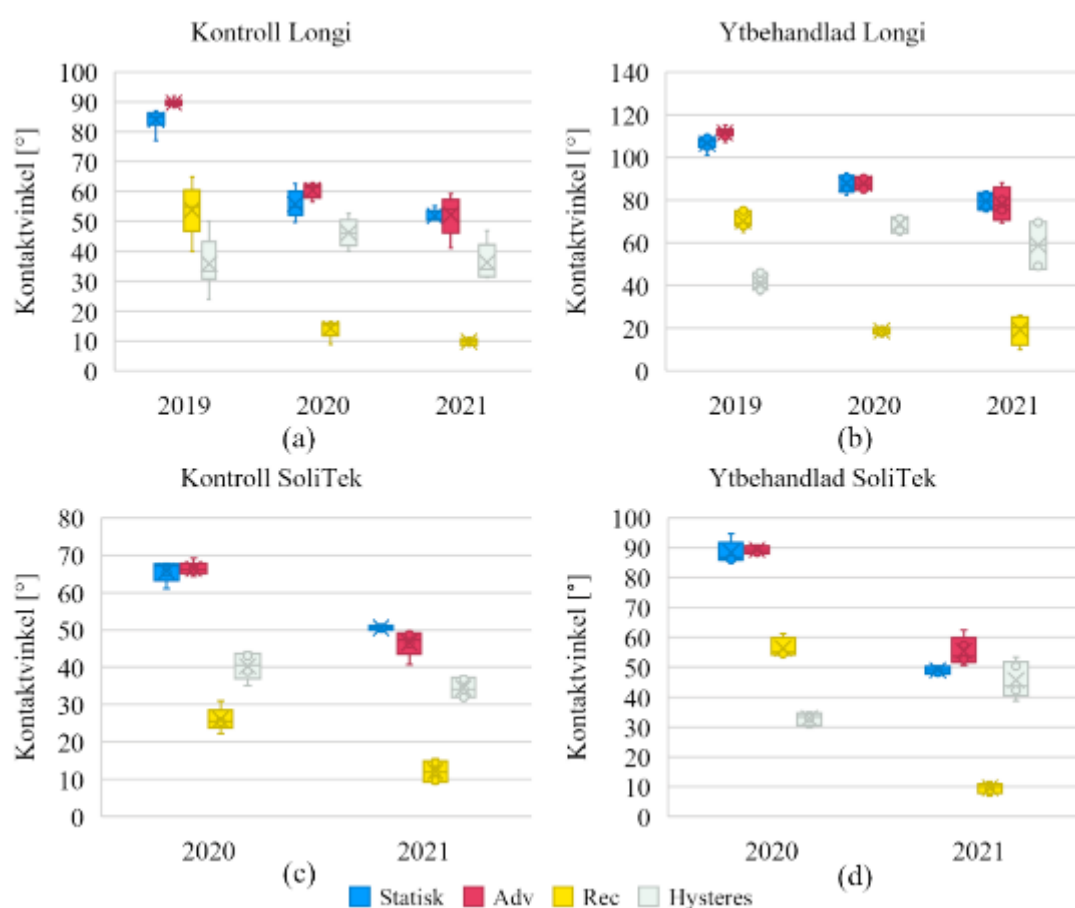
Figur 11: statistiska och dynamiska kontaktvinklar samt hysteres för: (a) icke-ytbehandlad *Longi*-modul som varit monterad utomhus två vintrar; (b) ytbehandlad *Longi*-modul som varit monterad utomhus en vinter och sedan stått inomhus; (c) icke-

ytbehandlad SoliTek-modul som enbart stått inomhus; (d) ytbehandlad SoliTek-modul som varit monterad utomhus en vinter.

ytbehandlade *Longi*-modulen påvisade inledningsvis god hydrofobicitet med statistiska kontaktvinklar mellan 101–110° medan kontrollmodulen av samma fabrikat låg lägre på 77–86°. Efter en vinters slitage hade de degraderat till 82–93° respektive 50–63° och efter ytterligare en vinter uppmätte de 75–84° respektive 51–55°. Notera att de ytbehandlade *Longi*-modulerna var inomhus hela den andra vintern då de ersatts av *SoliTek*-moduler, se Figur 11 (a) och (b). Ytbehandlingen verkar alltså degraderat men fortfarande ha viss effekt.

SoliTek-modulens ytbehandling påvisade inte lika god hydrofobicitet och uppmätte inledningsvis 86–95° medan kontrollmodulen uppmätte 61–68°. Notera att ingen av *Longi*-modulerna i kontrollgruppen på testanläggningen ersattes med *SoliTek*-modulen. Efter en vinters slitage uppmätte den ytbehandlade 47–50° och nya mätningar på kontrollmodulen som enbart stått inomhus visade 50–51°. De lägre värdena jämfört med *Longi*-modulerna tyder på att själva glasets ytstruktur skiljer sig åt. Varför kontrollmodulen uppvisar stor skillnad mellan mättillfällena trots att inget slitage bör skett är förvånansvärt. Antingen har mätningarna utförts inkorrekt vid det ena tillfället eller så fanns någon typ av beläggning eller hinna på modulen som inte omedelbart kunde tvättas bort med isopropanol men i stället försvunnit över det senaste året.

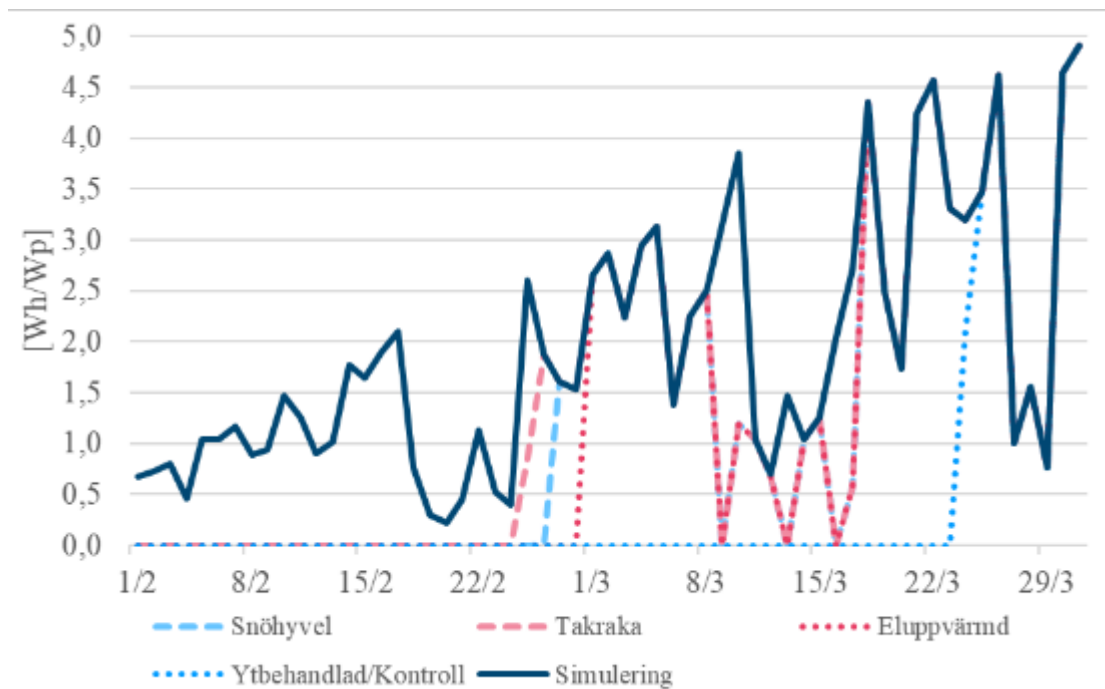
Figur 12: simulerad daglig elproduktion för februari och mars 2021 med utfallen från bildanalysen.

Figur 12 visar den dagliga simulerade elproduktionen tillsammans med respektive modulgrupps produktion för februari och mars 2021 när modulgrupperna blev snöfria. Gruppen med takraka blev snöfri först den 25 februari, en dag före snöhyvelgruppen den 26 februari och den eluppvärmda gruppen räknades som snöfri från första mars. Ytbehandlad och kontrollgrupp blev snöfria samtidigt den 24 mars. Eftersom elproduktion försummas helt vid delvis snötäckning har snötäckta moduler ingen produktion i denna utvärdering, vilket motsvarar ett worst-case scenario där hela modulsträngen begränsas av de snötäckta modulerna. För mer gynnsamma snöskuggningsmönster eller för en soleanläggning där varje modulrad har separat sträng eller optimerarsystem förväntas förlusterna bli mindre eftersom elproduktionen kommer i gång tidigare. Kanteffekterna från anläggningen kan också påverkat och gynnat specifikt den eluppvärmda gruppen eftersom mindre snö verkade ansamlas där jämfört med kontrollgruppen, vilket gör att avsmältningen går fortare.

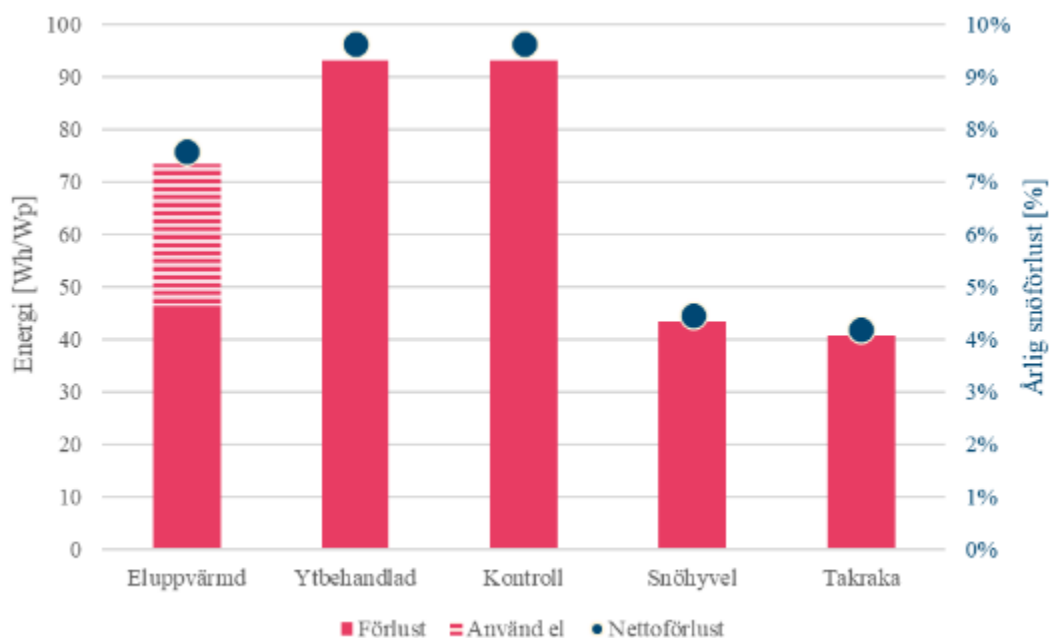
Figur 13: årliga energiförluster och använd el presenteras som kolumner och den procentuella nettoförlusten som punkter.

Figur 13 visar årliga förluster från snöborttagning och använd el för eluppvärmningen tillsammans med den årliga nettoförlusten i procent. Notera att eluppvärmningen enligt detta ger en energivinst jämfört med kontrollgruppen trots de bristande förutsättningarna utan avglidning och utan kontinuerlig avsmältning.
